# RELATÓRIO DE ACOMPANHAMENTO ELABORAÇÃO DE ANTEPROJETO

**RODOVIA:** GO-178

**TRECHO:** ENTR. GO-306 / ITARUMÃ

**EXTENSÃO:** 46,50 Km

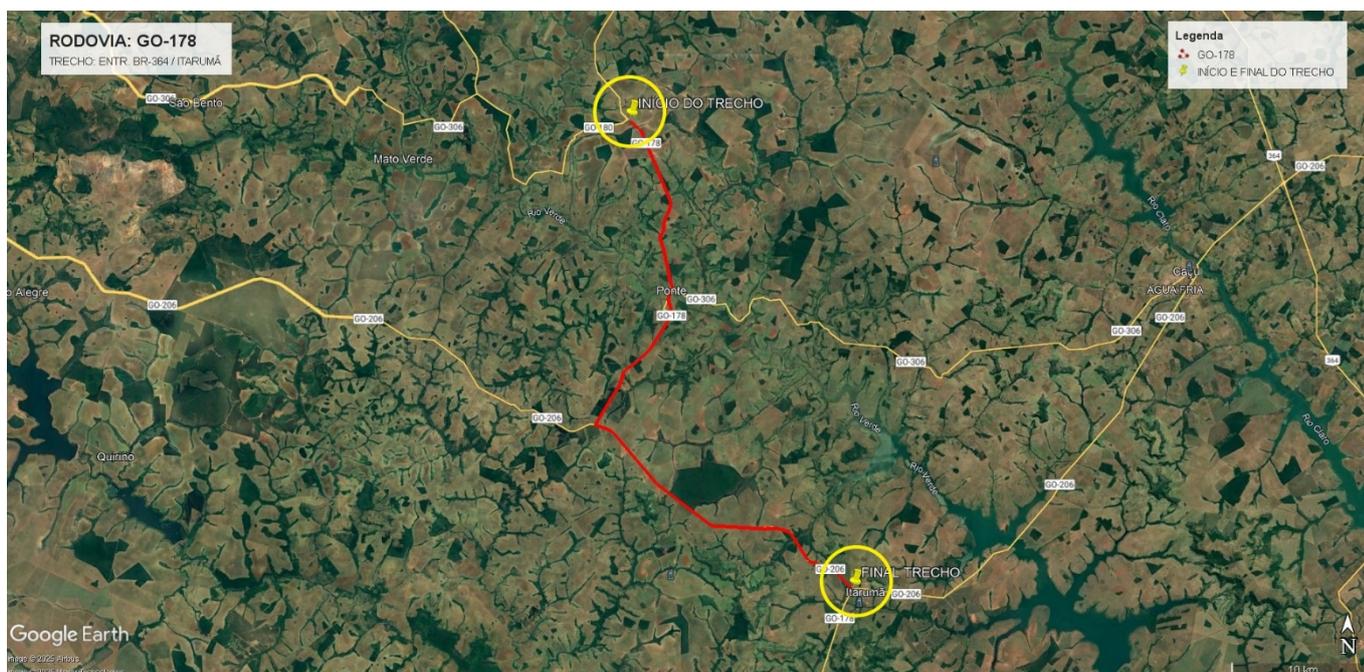
A Figura 1 apresenta a imagem via satélite do Google Earth Pro identificando o trecho vistoriado.

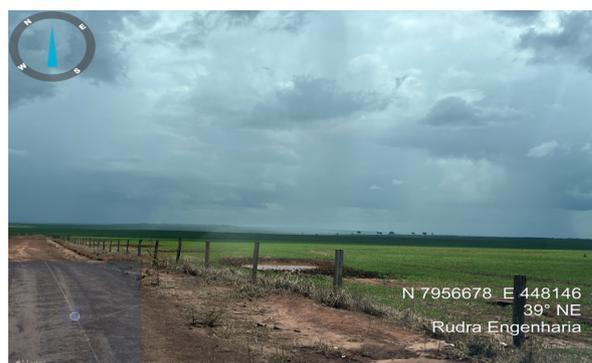
FOTO 03: Km 0,6 - BSTC Ø 1,00m - Jusante LD

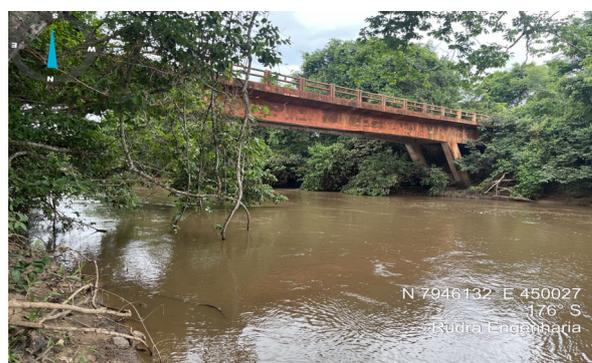
No km 13,0, existe uma ponte de concreto com extensão de 43 metros que, após avaliação técnica, foi considerada inadequada para preservação. A substituição dessa ponte é indispensável, e o projeto de uma nova estrutura deverá atender às exigências de capacidade de carga, durabilidade e segurança.

FOTO 12: Km 13,0 - PCA sobre o Rio Verde 43,00m

- **Construção de uma nova ponte:** No km 13,0, foi identificada a necessidade de substituir a ponte existente por uma nova estrutura. A nova ponte deverá atender aos padrões modernos de engenharia, com capacidade para suportar cargas superiores e maior durabilidade, além de contemplar eventuais demandas de tráfego futuro.

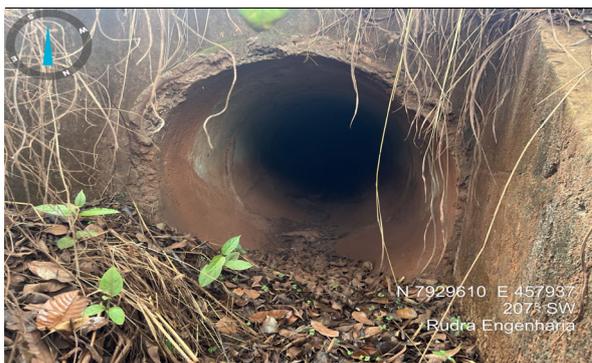
FOTO 27: Km 39,9 - BSCC Ø 1,00

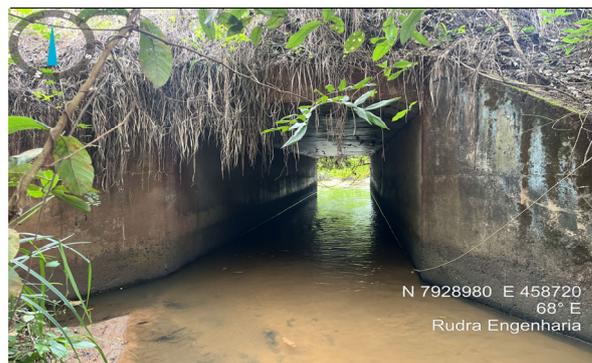
FOTO 28: Km 40,9 - BSCC 3,00x3,00 - Montante LD

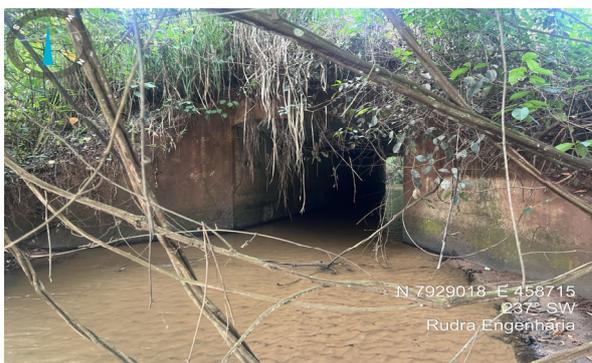
FOTO 29: Km 40,9 - BSCC 3,00x3,00 - Jusante LE

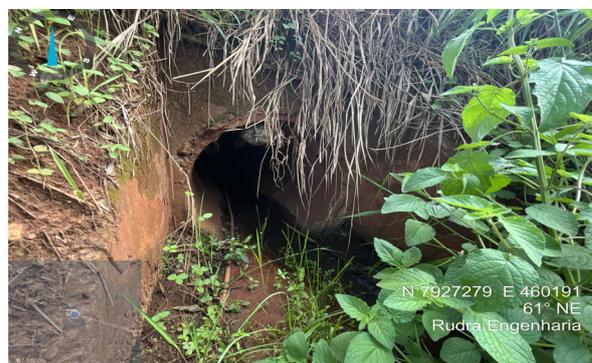
FOTO 32: Km 43,2 - BSCC Ø 1,00

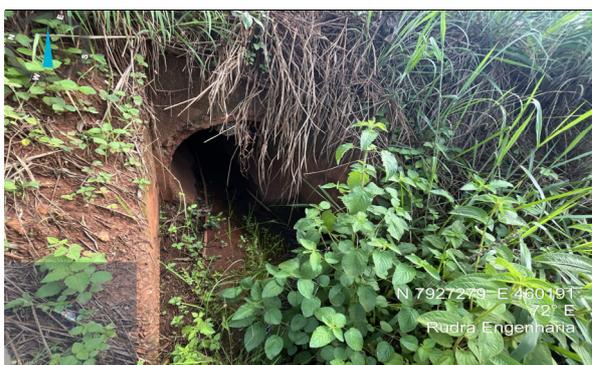
FOTO 33: Km 43,2 - BSTC Ø 1,00

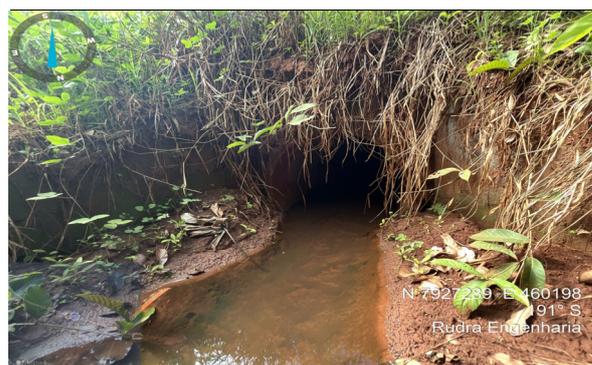
FOTO 34: Km 43,2 - BSTC Ø 1,00 - Montante LD

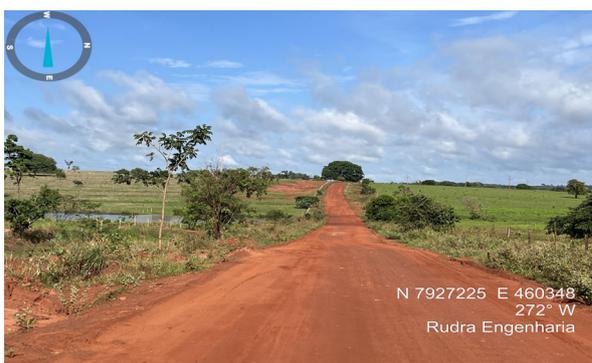
FOTO 35: Km 43,2 - BSTC Ø 1,00 - Represa LE
