# RELATÓRIO DE ACOMPANHAMENTO ELABORAÇÃO DE ANTEPROJETO

**RODOVIA:** GO-178

**TRECHO:** ENTR. GO-306 / ITARUMÃ

**EXTENSÃO:** 46,50 Km

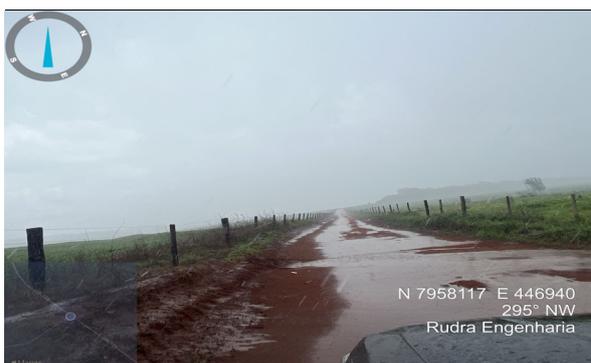
FOTO 01: Km 0,0 - Entr. GO-306 (Início do Trecho)

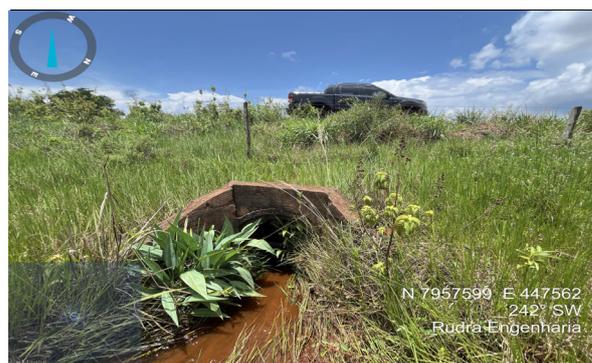
FOTO 02: Km 0,6 - BSTC Ø 1,00m - Montante LE

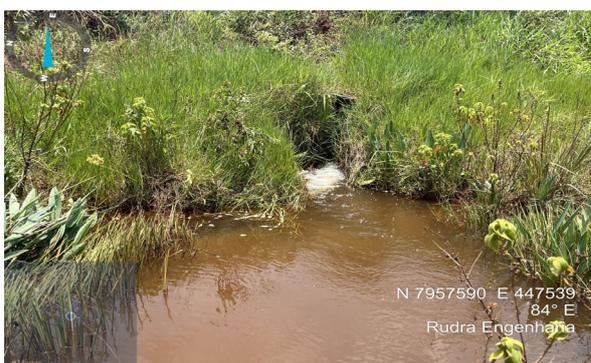
FOTO 03: Km 0,6 - BSTC Ø 1,00m - Jusante LD

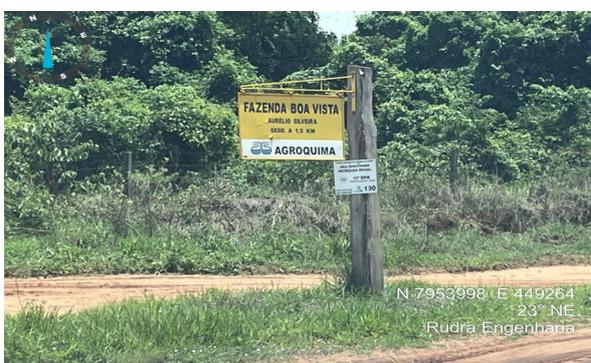
FOTO 05: Km 4,7 - Estrada vicinal LE/LD

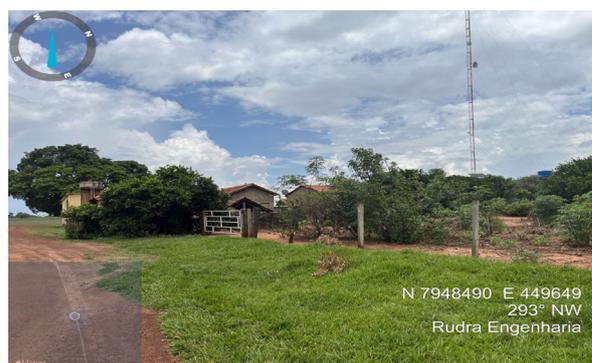
FOTO 10: Km 10,5 - Propriedade próxima a faixa de domínio LE

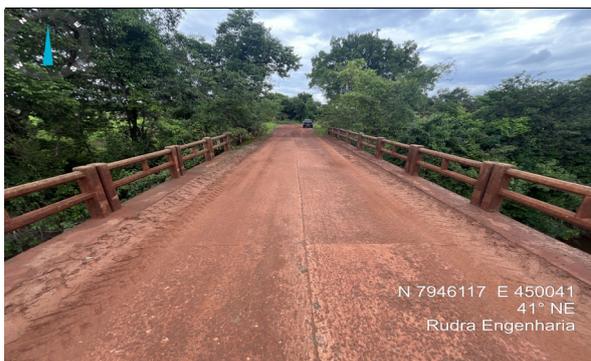
No km 13,0, existe uma ponte de concreto com extensão de 43 metros que, após avaliação técnica, foi considerada inadequada para preservação. A substituição dessa ponte é indispensável, e o projeto de uma nova estrutura deverá atender às exigências de capacidade de carga, durabilidade e segurança.

FOTO 13: Km 13,0 - PCA sobre o Rio Verde 43,00m

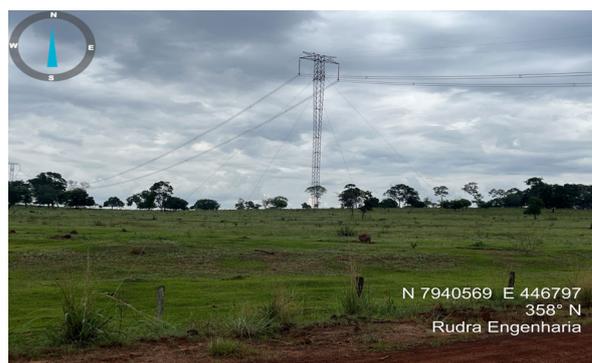
FOTO 16: Km 19,8 - Rede alta tensão (cruzando pista)

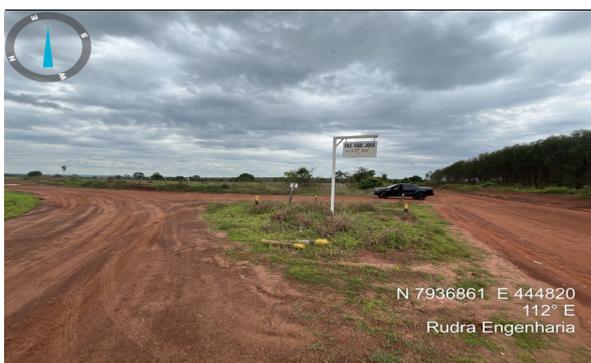
FOTO 21: Km 24,0 - Entr. GO-178/GO-206

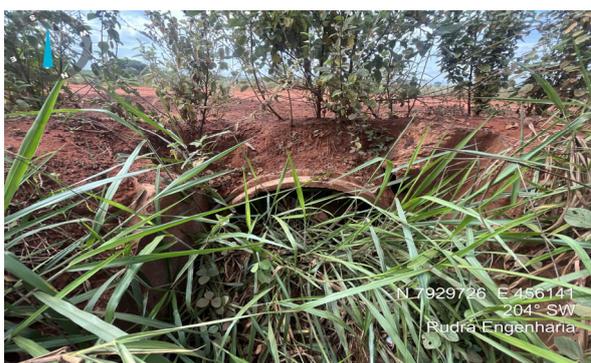
FOTO 23: Km 38,0 - BSTC Ø 1,00 entupido LE

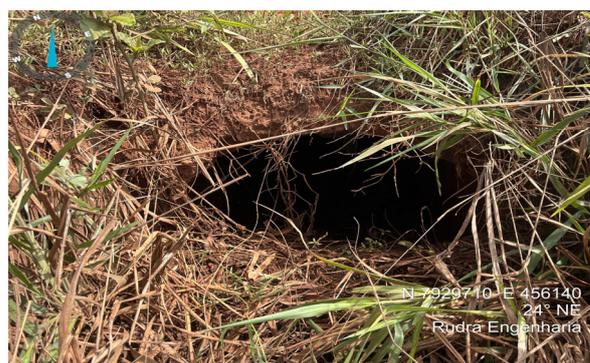
FOTO 24: Km 38,0 - BSTC Ø 1,00 entupido LD

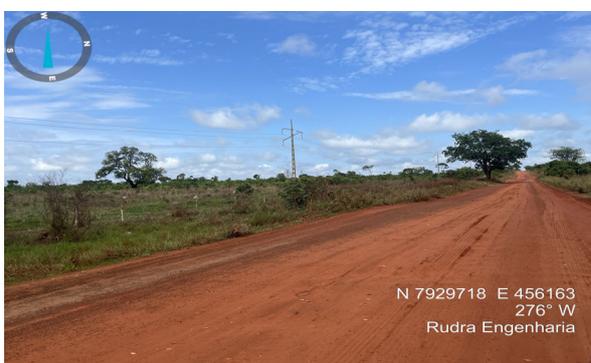
FOTO 25: Km 38,1 - Rede alta tensão

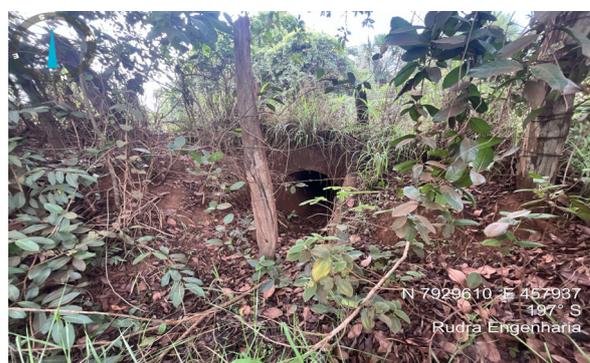
FOTO 26: Km 39,9 - BSTC Ø 1,00

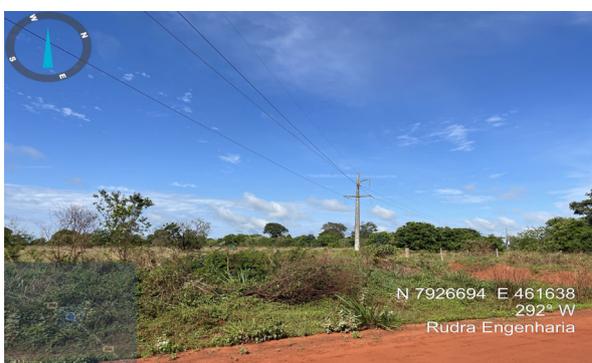
FOTO 37: Km 44,8 - Rede alta tensão LD

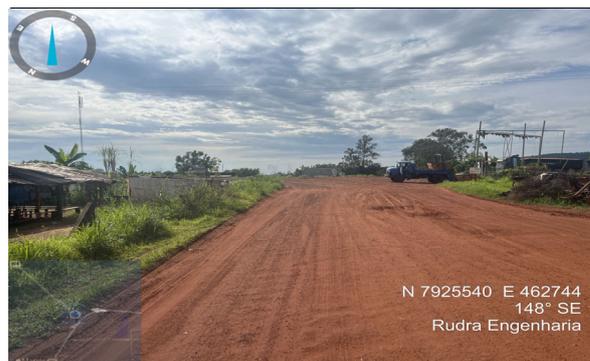
FOTO 40: Km 46,5 - Entr. GO-178/GO-206 (Final do Trecho)

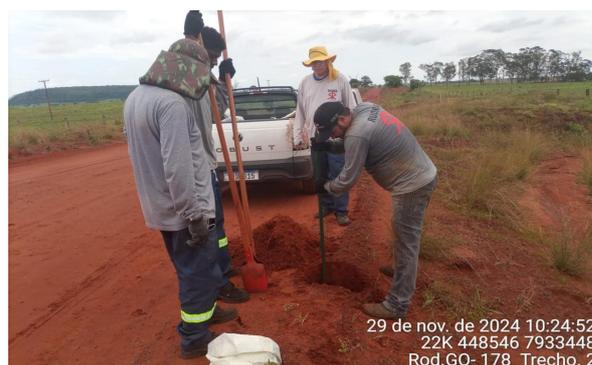
FOTO 10: km 29,7 - SONDAGEM SUBLEITO - LE

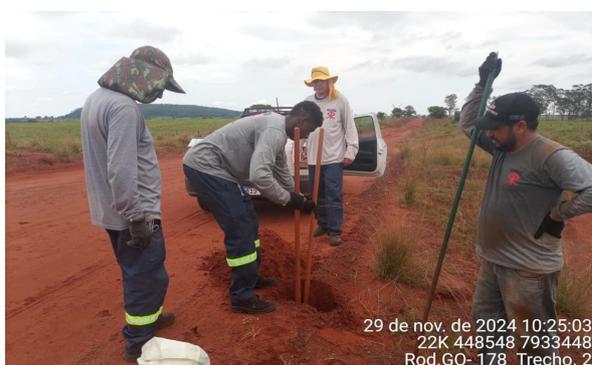
FOTO 11: km 29,7 - SONDAGEM SUBLEITO - LE

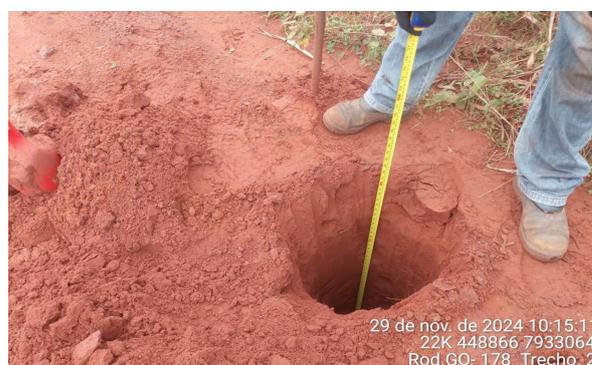
FOTO 12: km 29,7 - SONDAGEM SUBLEITO - LE

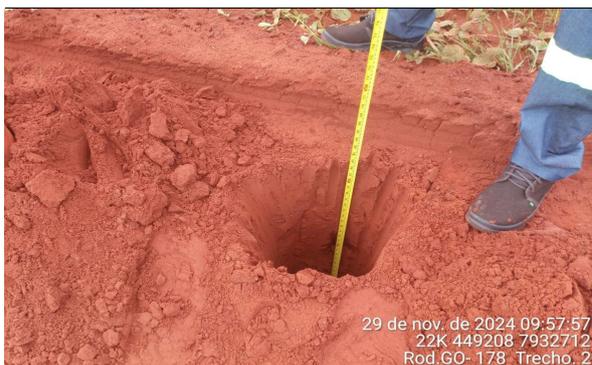
FOTO 13: km 30,2 - SONDAGEM SUBLEITO - EIXO

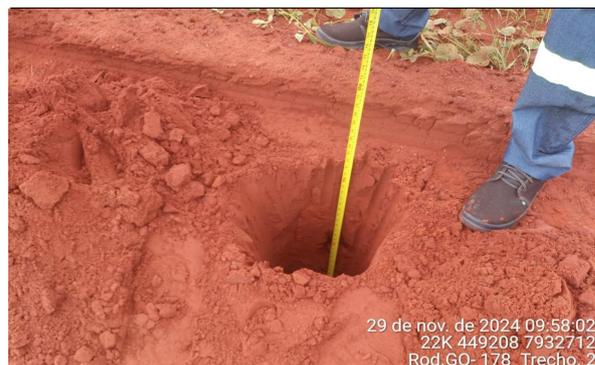
FOTO 14: km 30,2 - SONDAGEM SUBLEITO - EIXO

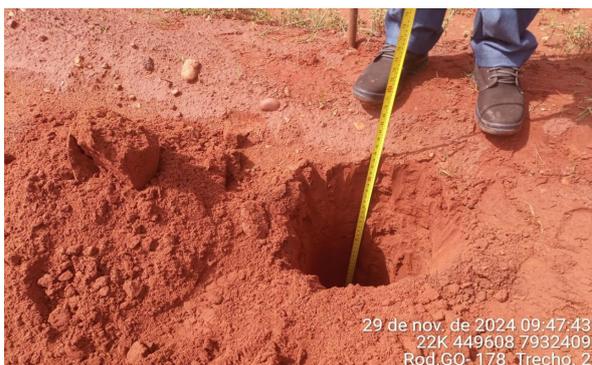
FOTO 15: km 30,7 - SONDAGEM SUBLEITO - LD

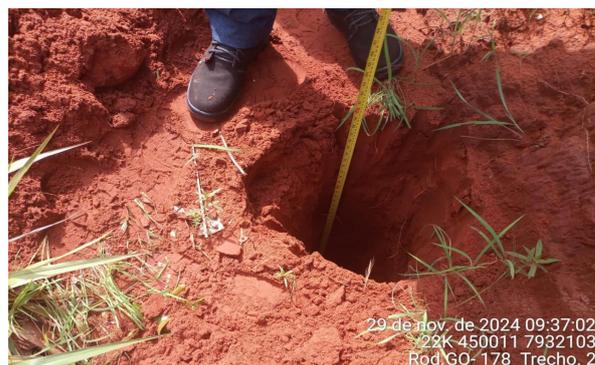
FOTO 16: km 31,2 - SONDAGEM SUBLEITO - EIXO

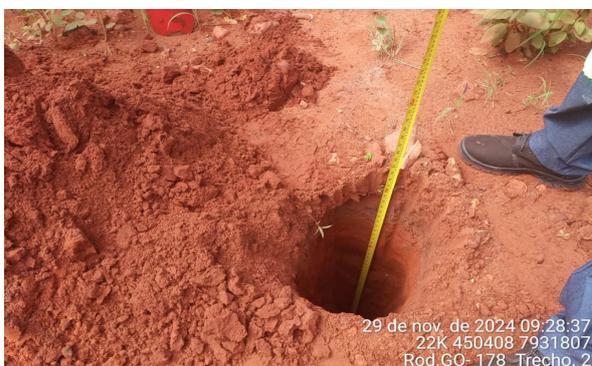
FOTO 17: km 31,2 - SONDAGEM SUBLEITO - LE

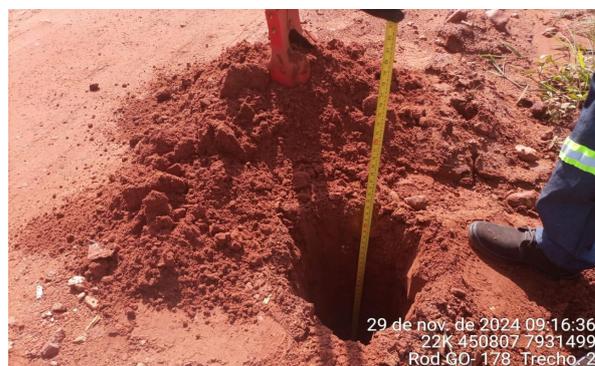
FOTO 18: km 32,2 - SONDAGEM SUBLEITO - EIXO

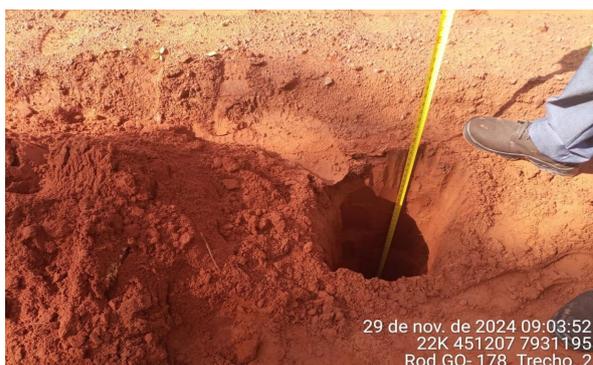
FOTO 19: km 32,7 - SONDAGEM SUBLEITO - LD

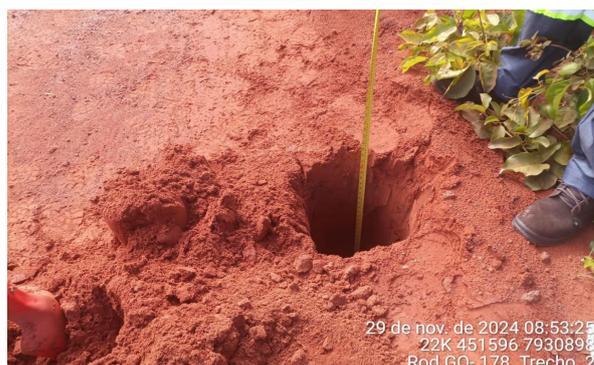
FOTO 20: km 33,2 - SONDAGEM SUBLEITO - EIXO

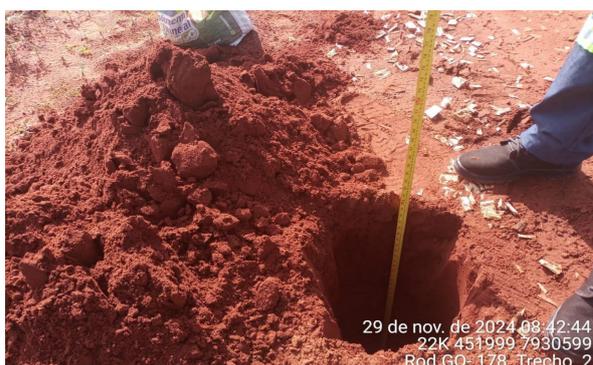
FOTO 21: km 33,3 - SONDAGEM SUBLEITO - LE

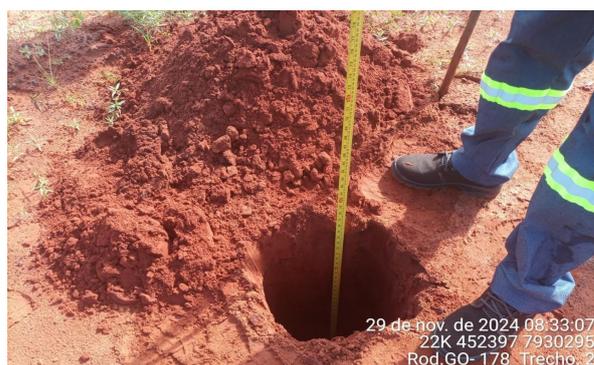
FOTO 22: km 34,2 - SONDAGEM SUBLEITO - EIXO

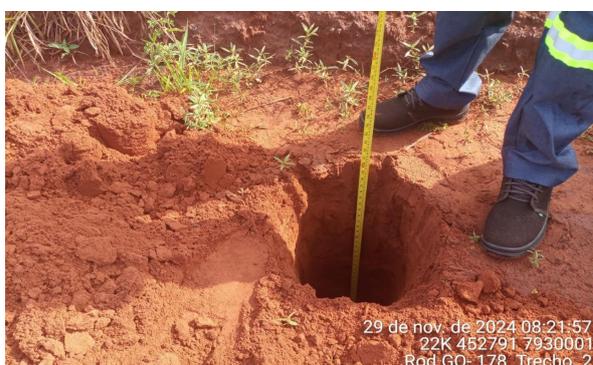
FOTO 23: km 34,7 - SONDAGEM SUBLEITO - LD

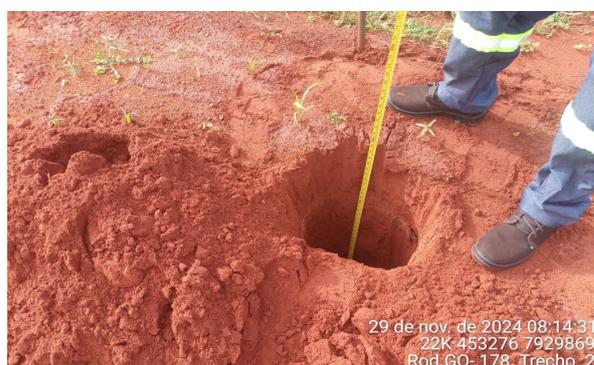
FOTO 24: km 35,2 - SONDAGEM SUBLEITO - EIXO

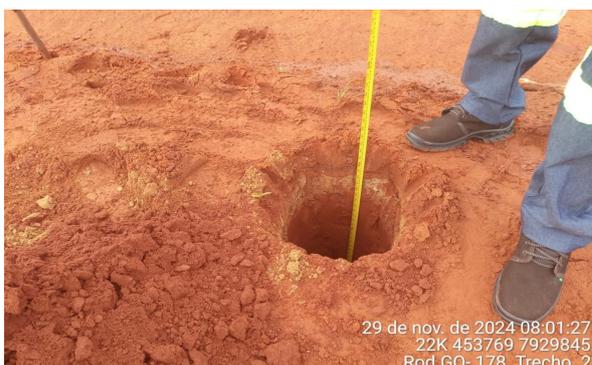
FOTO 25: km 35,7 - SONDAGEM SUBLEITO - LE

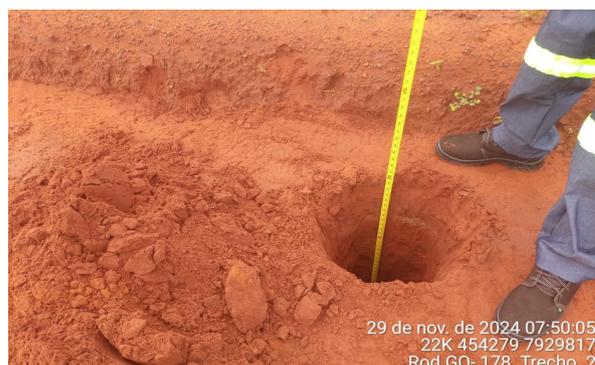
FOTO 26: km 36,2 - SONDAGEM SUBLEITO - EIXO

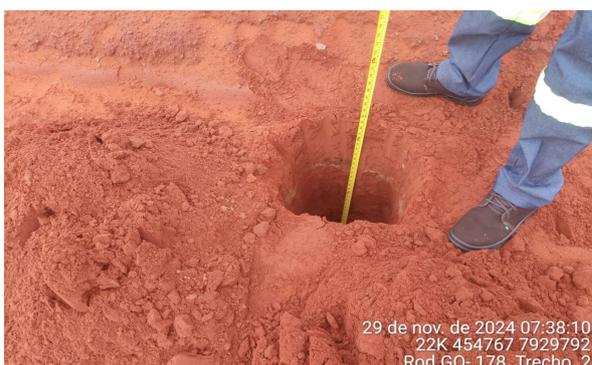
FOTO 27: km 36,7 - SONDAGEM SUBLEITO - EIXO

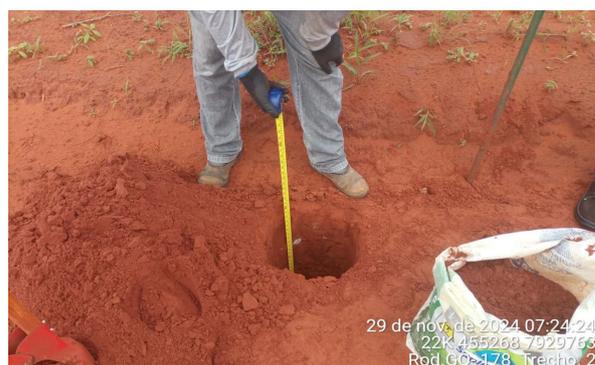
FOTO 28: km 37,2 - SONDAGEM SUBLEITO - EIXO

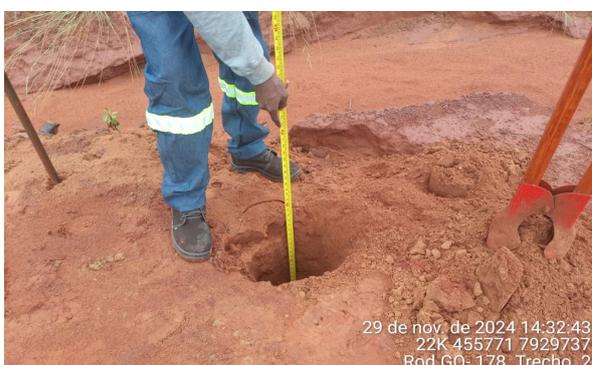
FOTO 29: km 37,7 - SONDAGEM SUBLEITO - LE

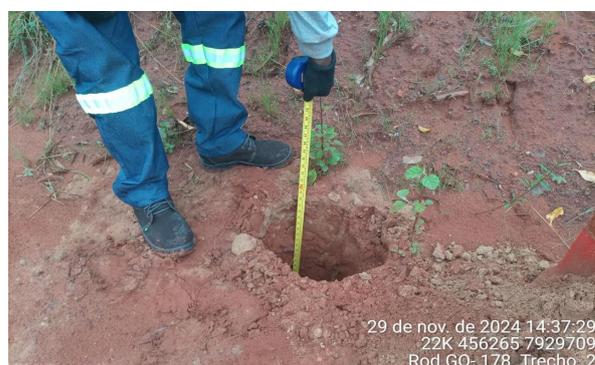
FOTO 30: km 38,2 - SONDAGEM SUBLEITO - EIXO

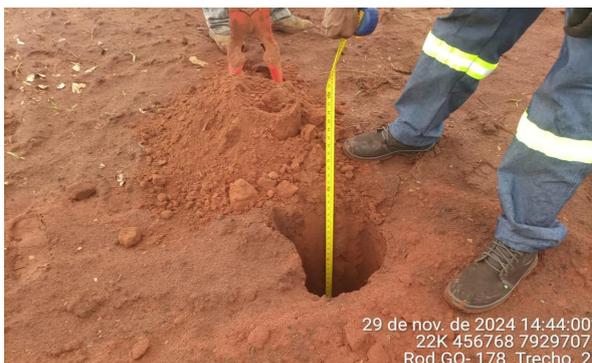
FOTO 31: km 38,7 - SONDAGEM SUBLEITO - LD

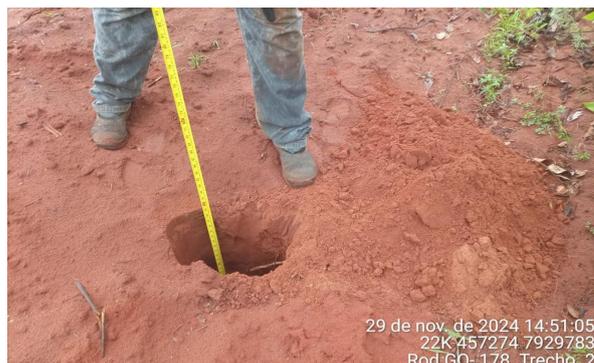
FOTO 32: km 39,2 - SONDAGEM SUBLEITO - EIXO

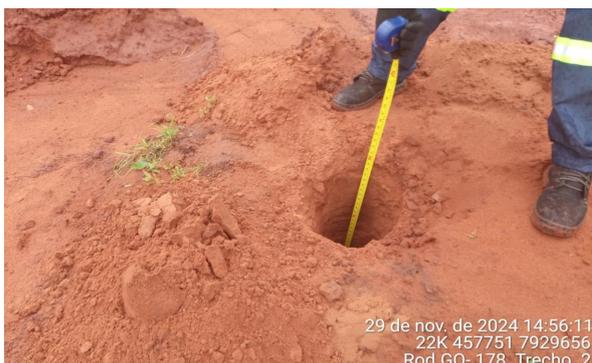
FOTO 33: km 39,7 - SONDAGEM SUBLEITO - LE

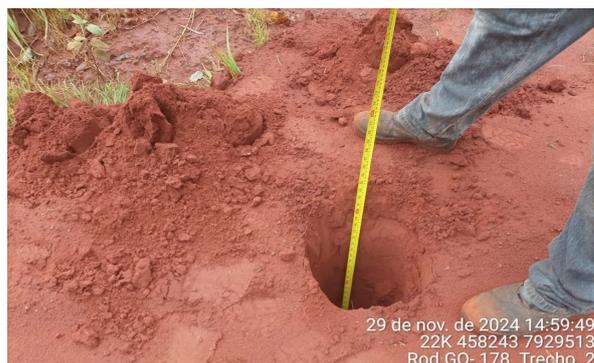
FOTO 34: km 40,2 - SONDAGEM SUBLEITO - EIXO

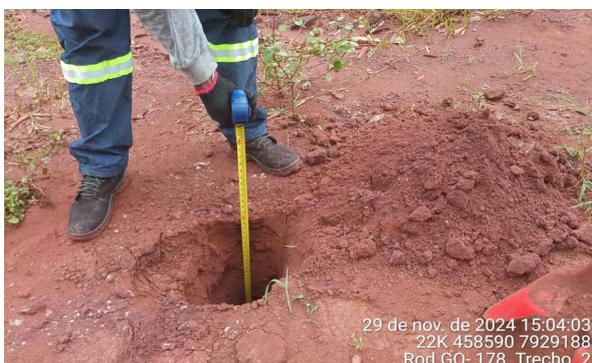
FOTO 35: km 40,7 - SONDAGEM SUBLEITO - LD

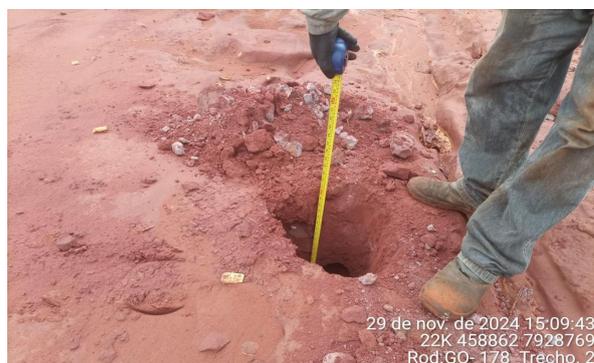
FOTO 36: km 41,2 - SONDAGEM SUBLEITO - EIXO

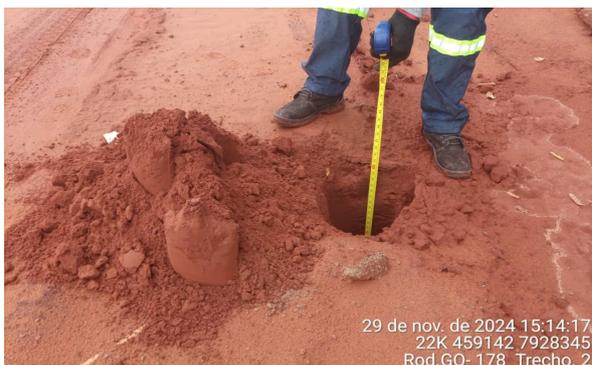
FOTO 37: km 41,7 - SONDAGEM SUBLEITO - LE

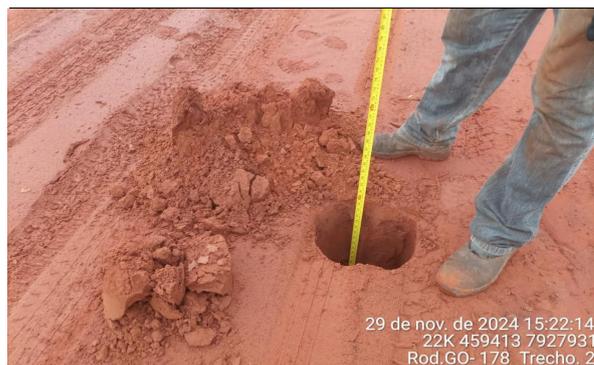
FOTO 38: km 42,2 - SONDAGEM SUBLEITO - EIXO

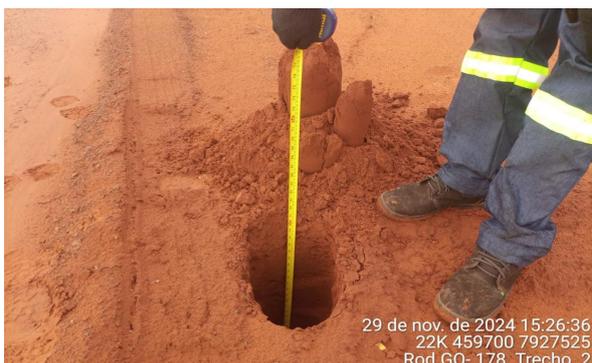
FOTO 39: km 42,7 - SONDAGEM SUBLEITO - LD

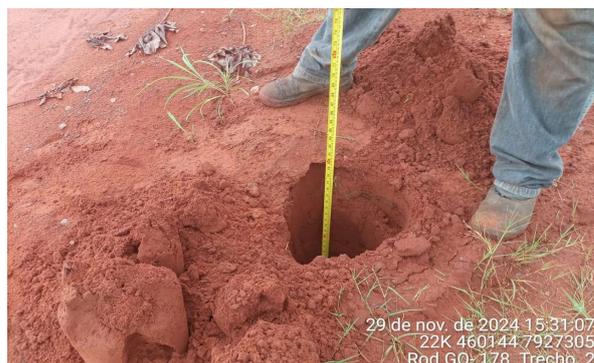
FOTO 40: km 43,2 - SONDAGEM SUBLEITO - EIXO

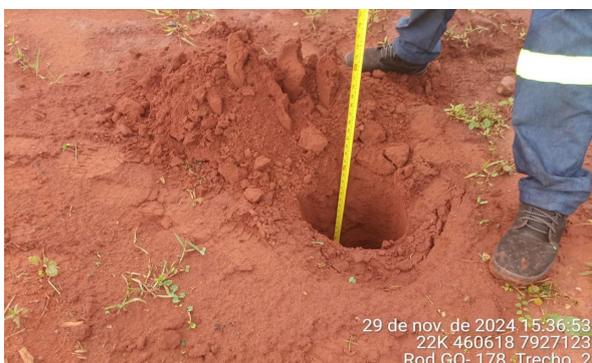
FOTO 41: km 43,7 - SONDAGEM SUBLEITO - LE

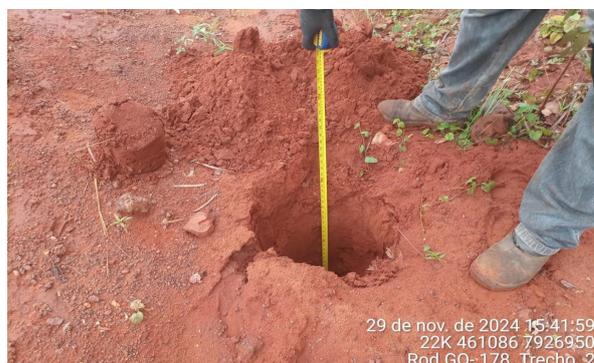
FOTO 42: km 44,2 - SONDAGEM SUBLEITO - EIXO

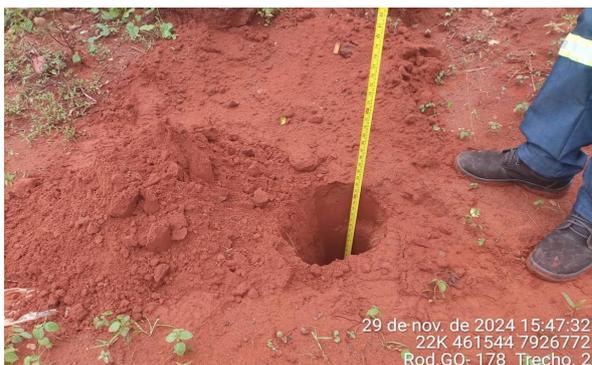
FOTO 43: km 44,7 - SONDAGEM SUBLEITO - LD

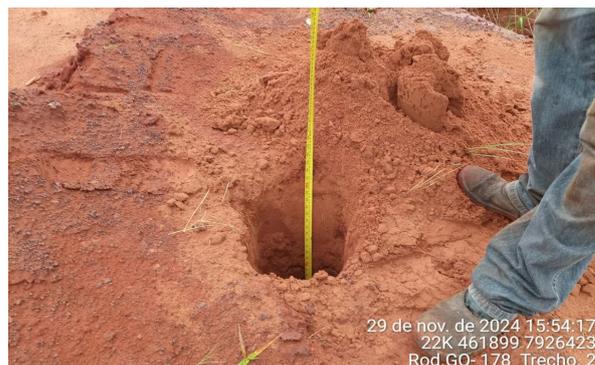
FOTO 44: km 45,2 - SONDAGEM SUBLEITO - EIXO

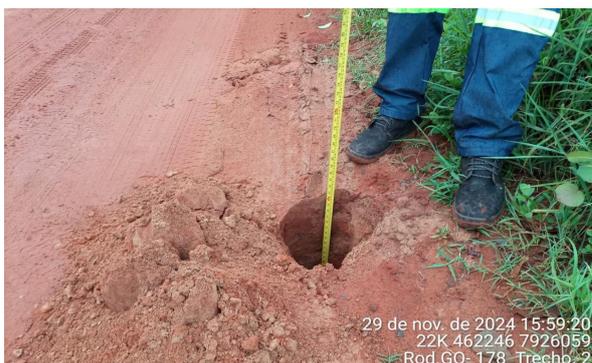
FOTO 45: km 45,7 - SONDAGEM SUBLEITO - LE

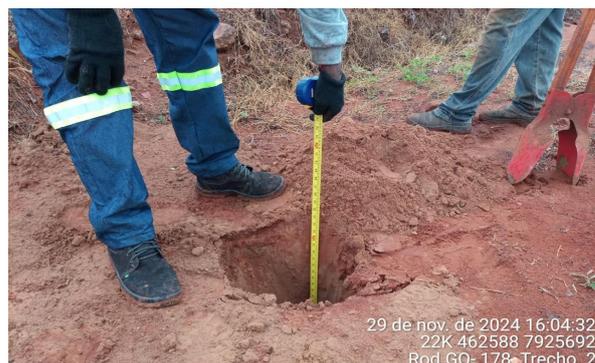
FOTO 46: km 46,2 - SONDAGEM SUBLEITO - EIXO

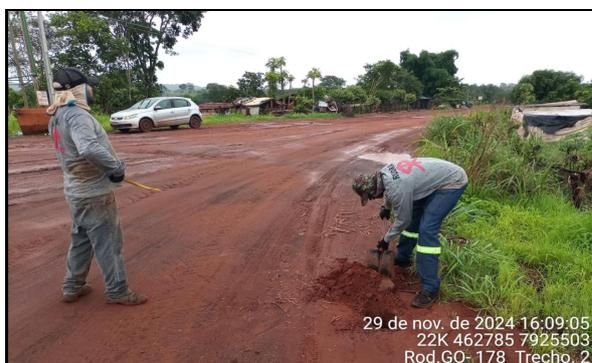
FOTO 47: km 46,5 - SONDAGEM SUBLEITO - LD (FINAL DO TRECHO)
